## RELATÓRIO DIÁRIO DE OBRAS (RDO)

DATA INÍCIO DO RELATÓRIO: 10/06/2026

## INSTITUTO DE PREVIDÊNCIA MUNICIPAL DE TRÊS MARIAS - IPREM

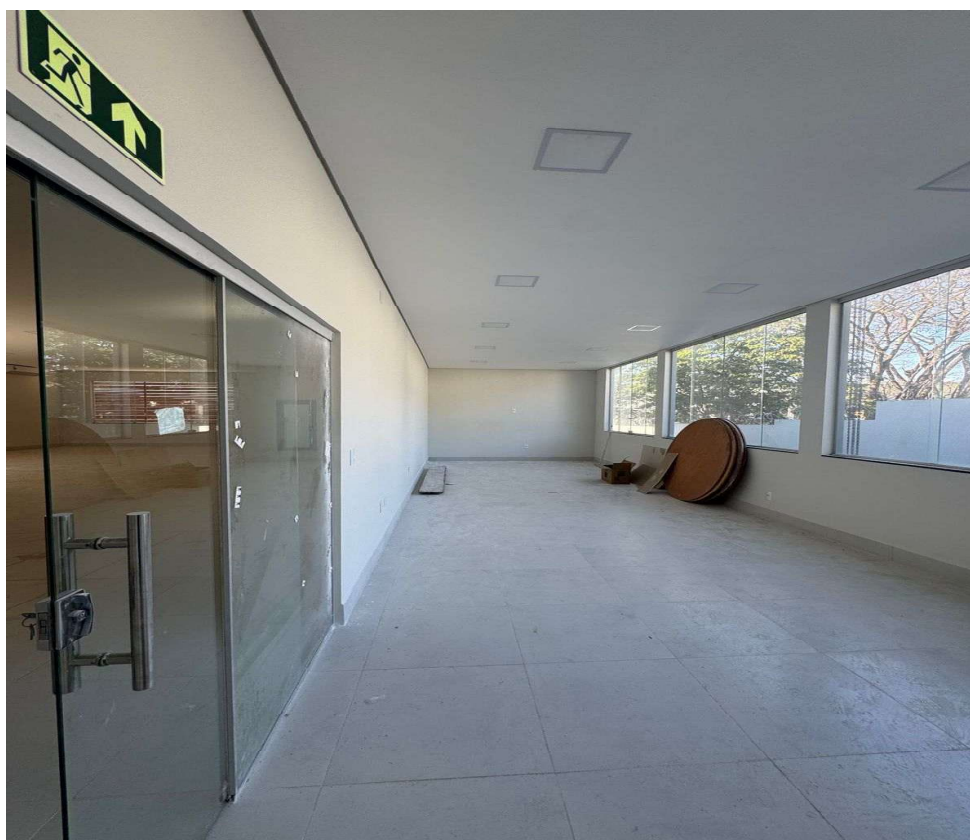
FOTO 38 - EXECUÇÃO DE FORRO EM GESSO E PAREDES DE DRYWALL - FOI REALIZADA A ADEQUAÇÃO DA PAREDE EM SISTEMA DRYWALL COM INSERÇÃO DE REFORÇOS INTERNOS NA ESTRUTURA, DIMENSIONADOS PARA RECEBER A FIXAÇÃO DOS MÓVEIS PLANEJADOS. ASSENTAMENTO DE PISO E RODAPÉ. EXECUÇÃO DE PINTURA. INSTALAÇÃO DE AR-CONDICIONADO. INSTALAÇÃO DE LUMINÁRIAS, TOMADAS E INTERRUPTORES. INSTALAÇÃO DE PORTA. INSTALAÇÃO DE PLACAS DE SINALIZAÇÃO.

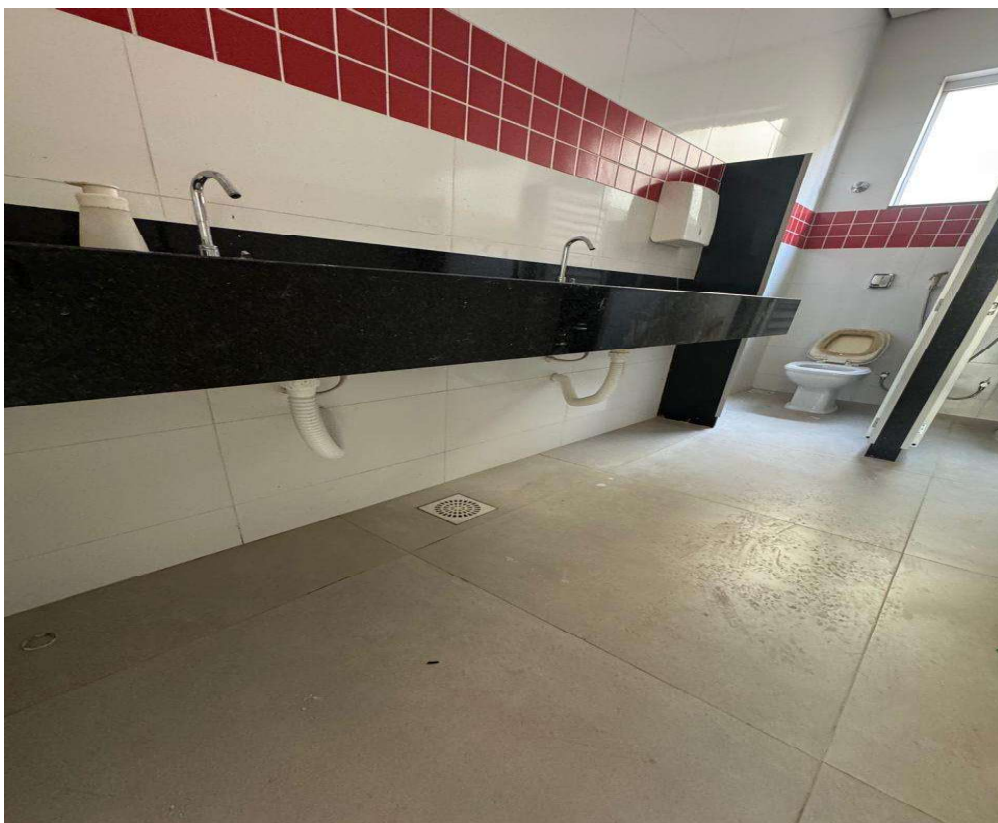
FOTO 43 - INSTALAÇÃO DE SIFÃO. CONTENÇÃO DE VAZAMENTOO NO REGISTRO, FOI EFETUADA A SUBSTITUIÇÃO DOS COMPONENTES DESGASTADOS, RESTABELECENDO A ESTANQUEIDADE DO SISTEMA.
